## Gebäudeanalyse Haffterhaus

Zustandsanalyse  
Instandsetzungsplanung  
Fotodokumentation

**Gebäudenummer**  
114

**Adresse**  
Frauenfelderstrasse 8  
8570 Weinfelden

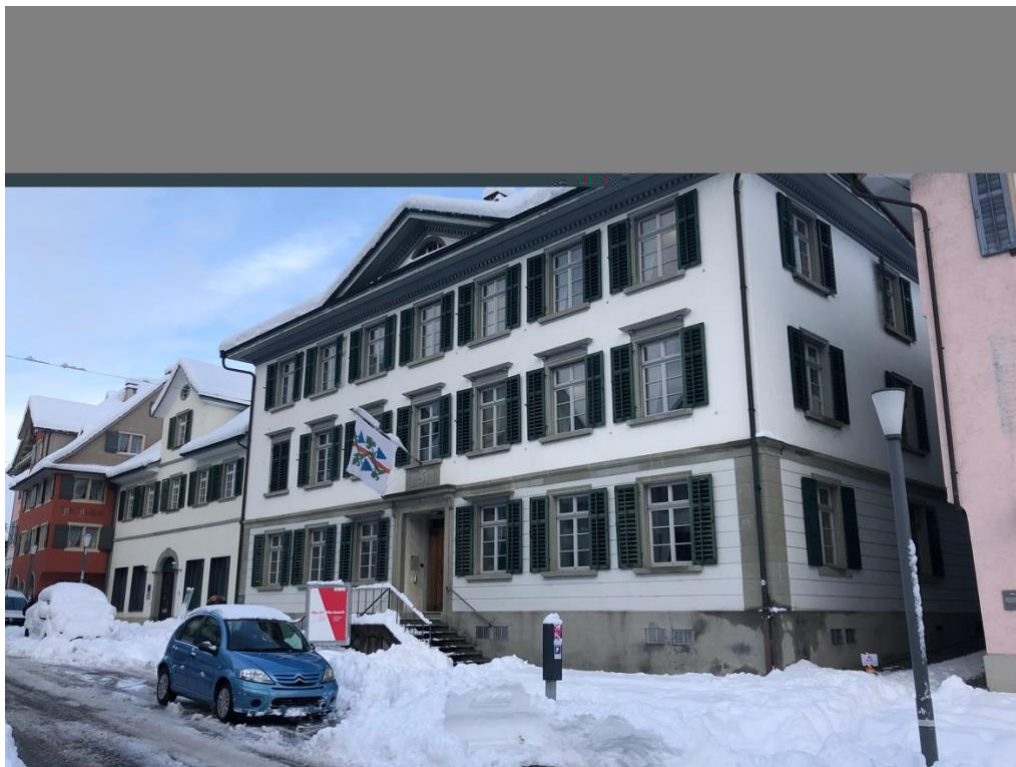
Fassade Süd Haffterhaus links daneben Debrunnerhaus
