## Bildprotokoll

29.01.2021

Begehung der Räumlichkeiten, Haffterhaus am  
18.01.21

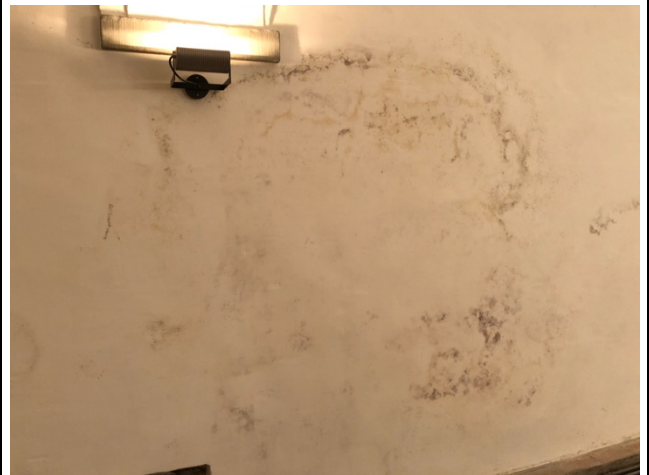
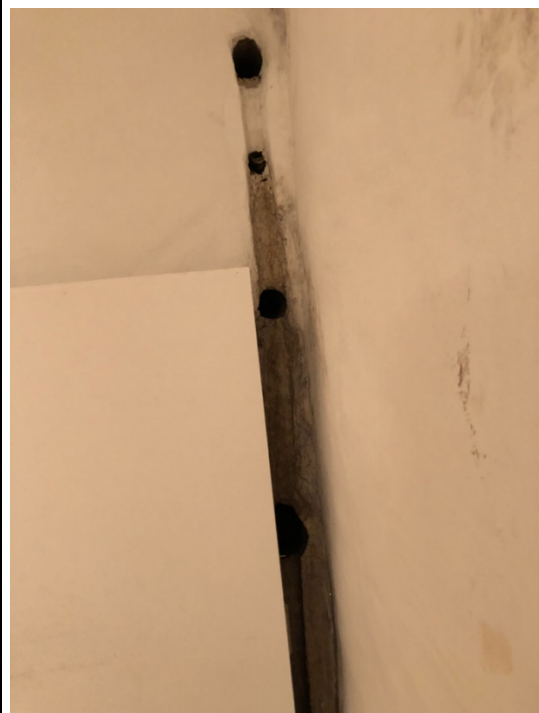
Feuchteschäden Gewölbekeller

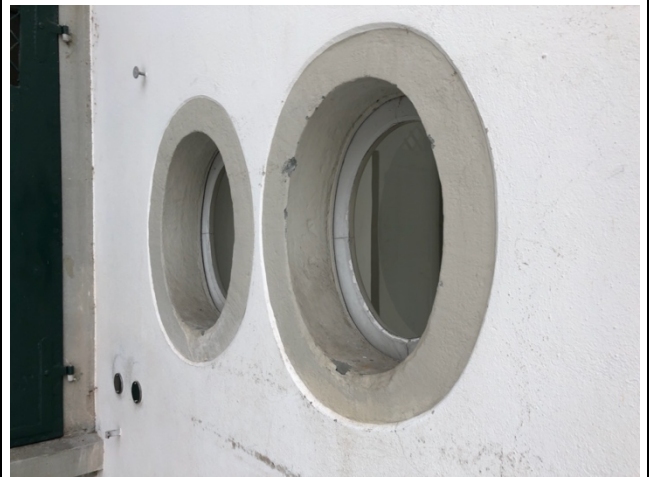
Leichte Schäden an der Fassade

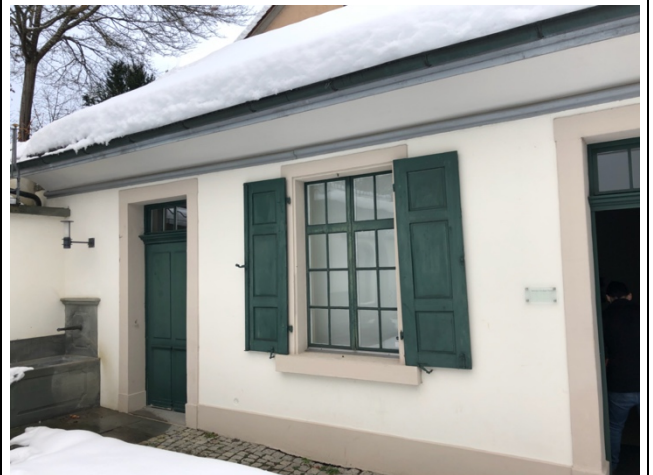
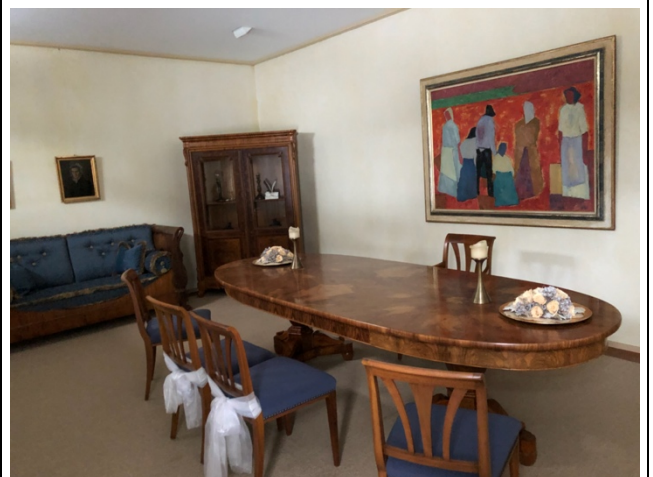
Trauzimmer (angrenzend an Innenhof, Feuchteschäden)

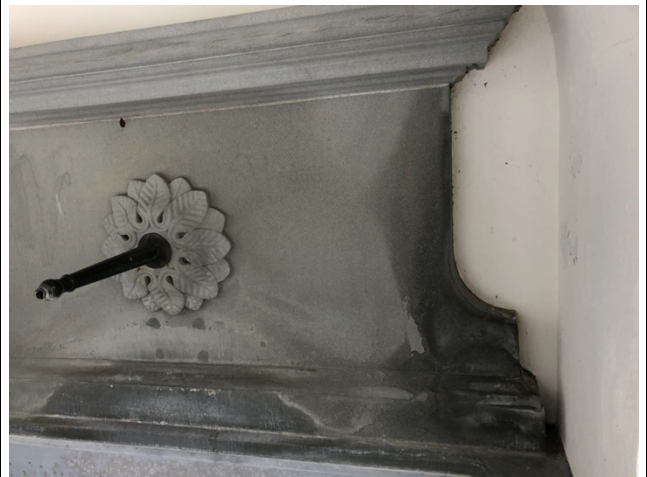
Schäden am Sandsteinbrunnen

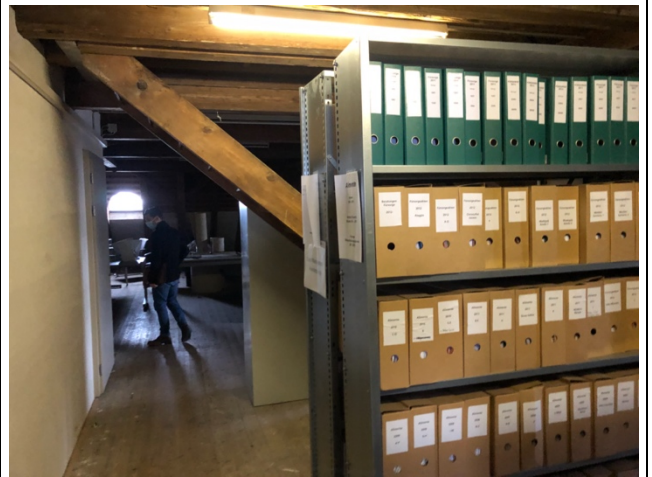
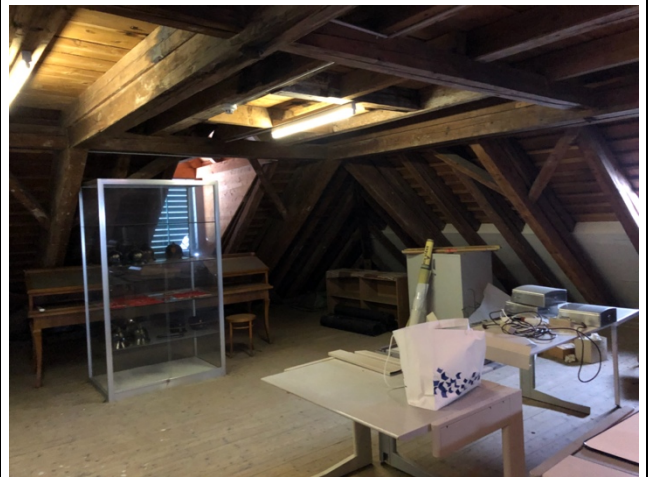
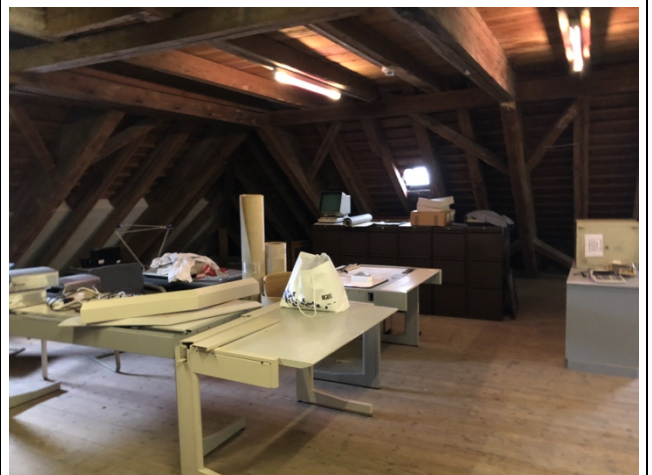
Dachgeschoss (nicht ausgebaut, oberste  
Geschossdecke gedämmt, Kaldach, Reservefläche)

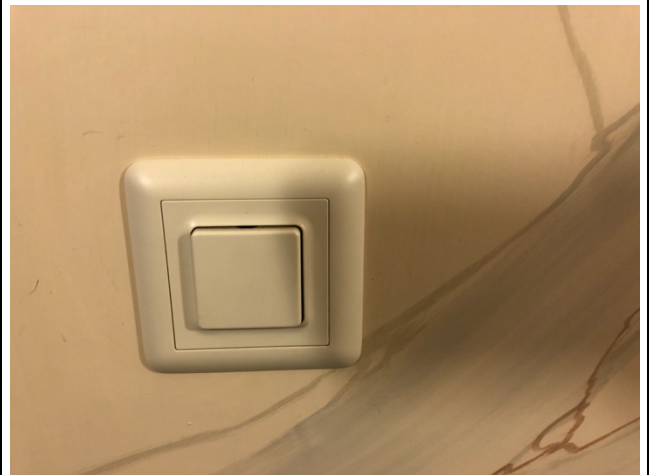
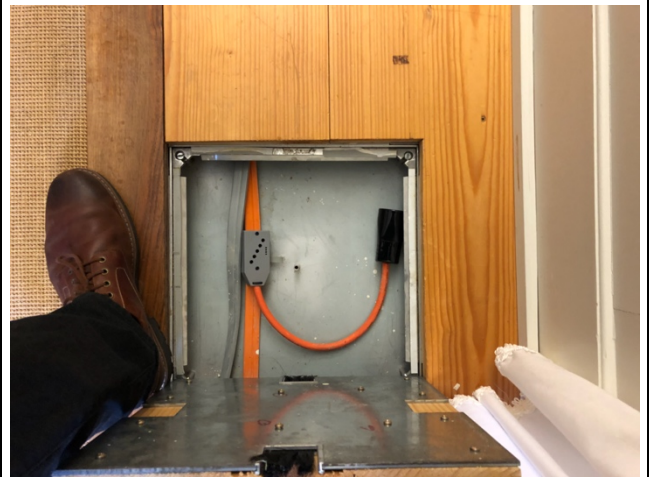
Elektroinstallationen (teilweise veraltet)

Leuchtmittel noch kein LED
