## Bildprotokoll

19.01.2021

Begehung der Räumlichkeiten, Debrunnerhaus am  
18.01.21

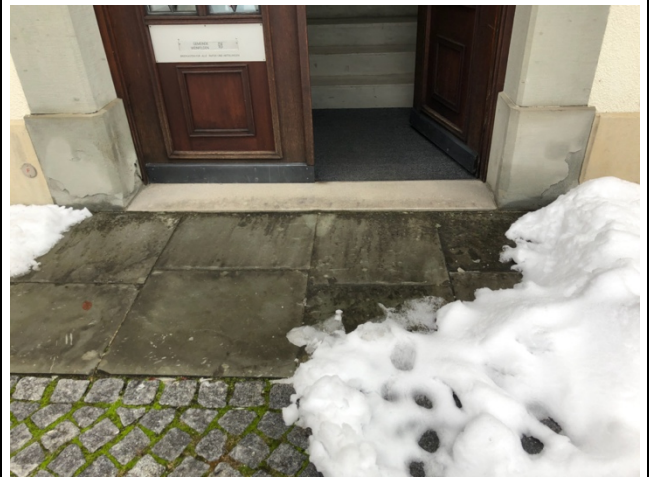
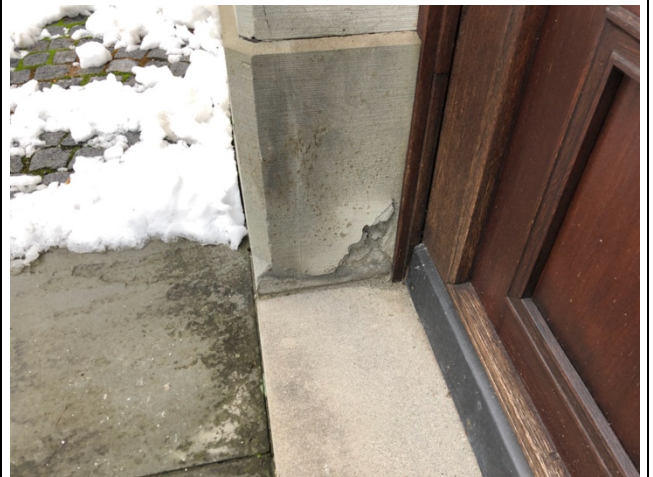
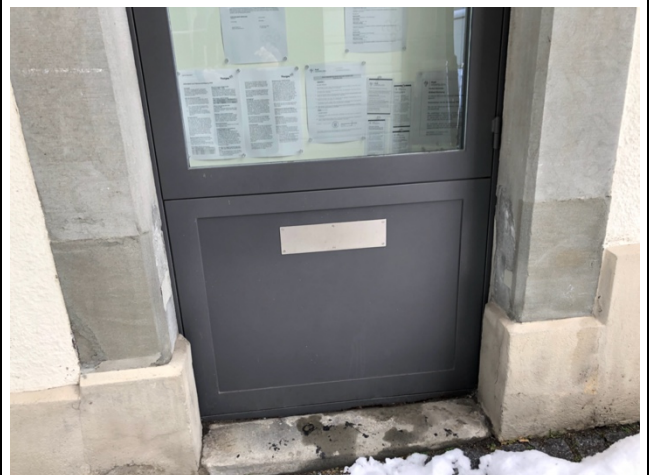
Eingangsbereich (Schäden am Naturstein)

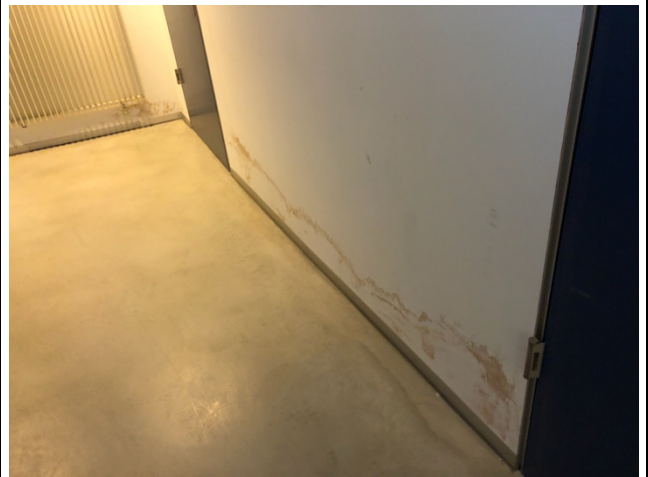
UG – aufsteigende Feuchte

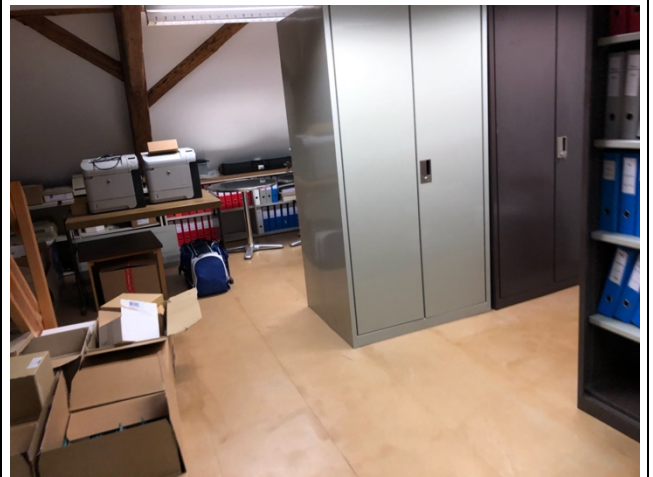
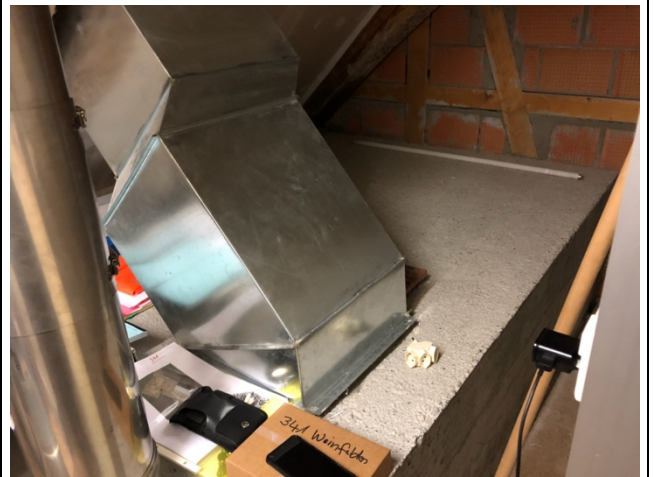
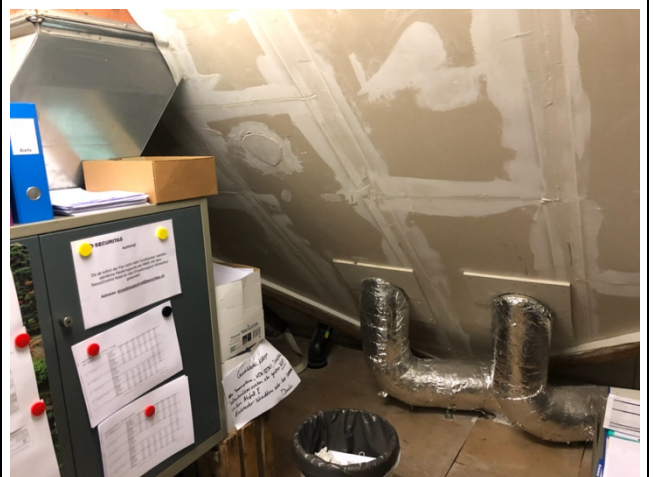
Dachraum Debrunnerhaus (vollständig gedämmt)

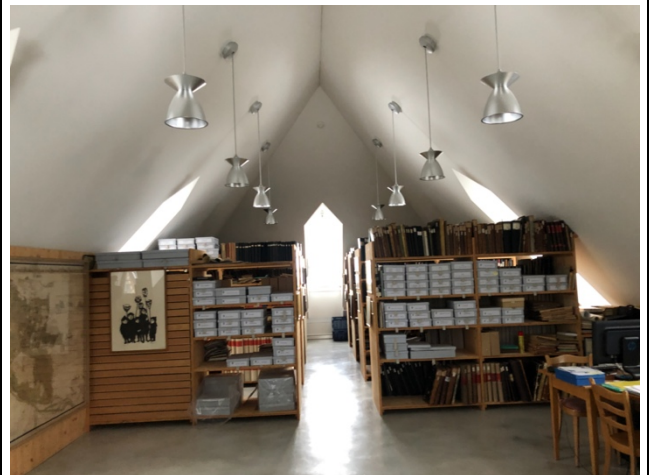
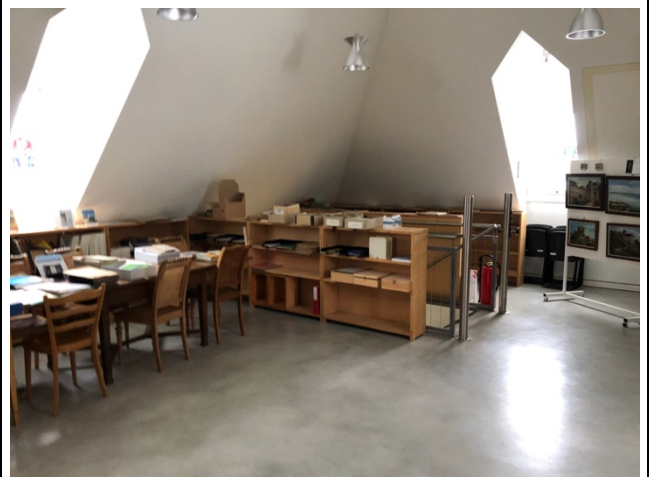
Dachraum Kutscherhaus (voll ausgebaut, Stadtarchiv)

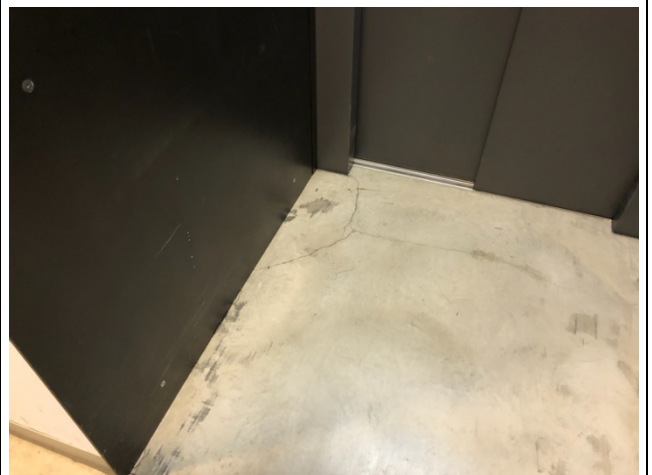
Risschäden Unterlagsboden

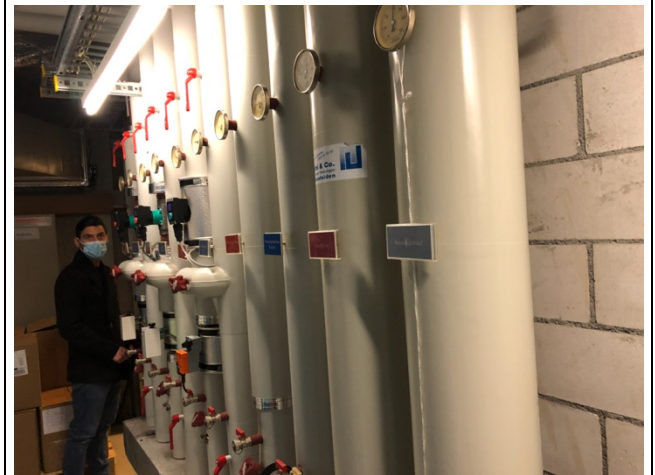
Heizzentrale mit neuem Gaskessel

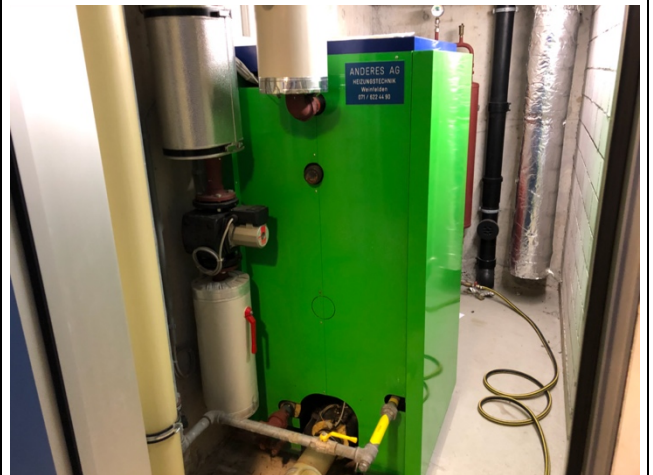
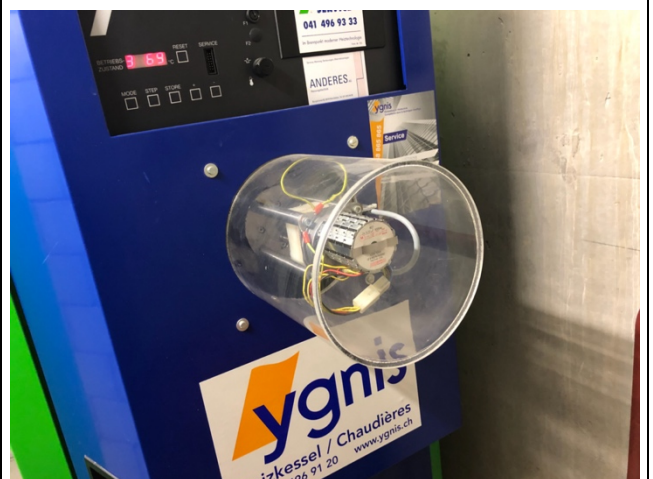
Gaskessel (1998)

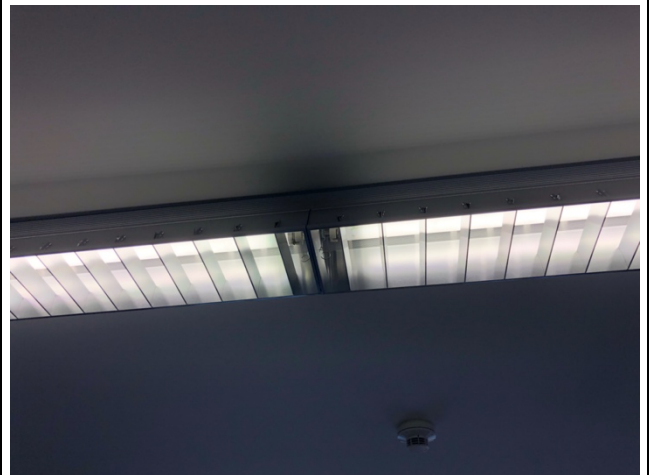
Leuchtmittel FL kein LED
