Bildprotokoll

15.01.2021

Begehung der Räumlichkeiten, Rathaus am 15.01.21

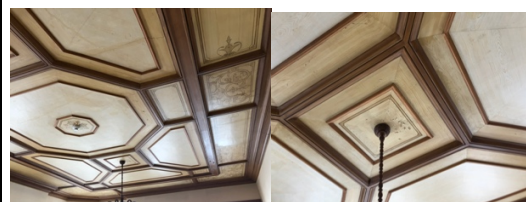
Schadhafter Deckenanstrich

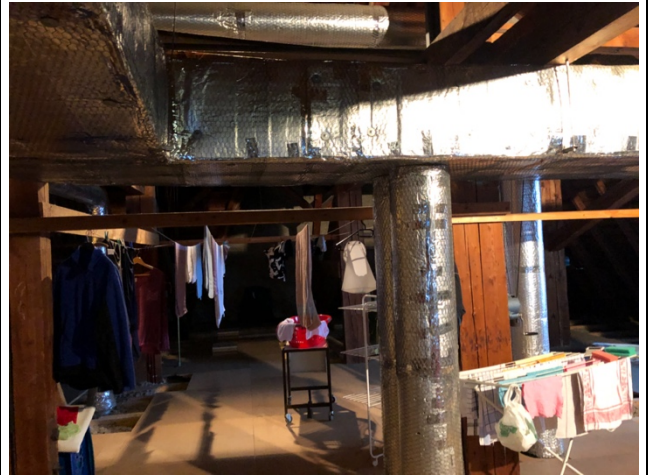
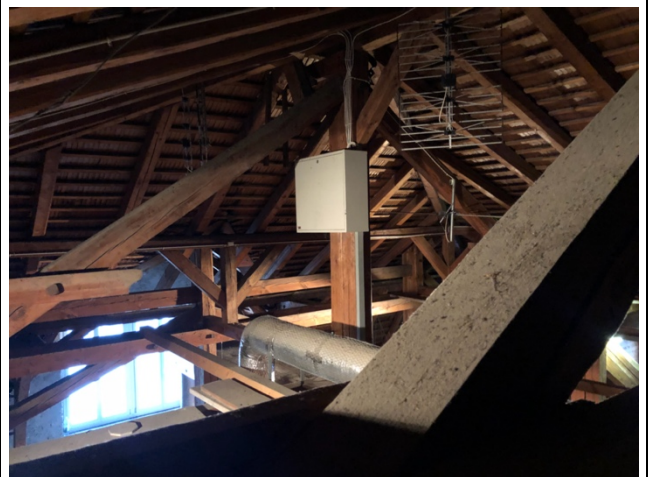
Dämmung oberste Geschossdecke teilweise nicht existent.

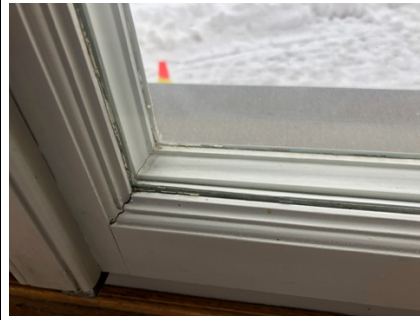
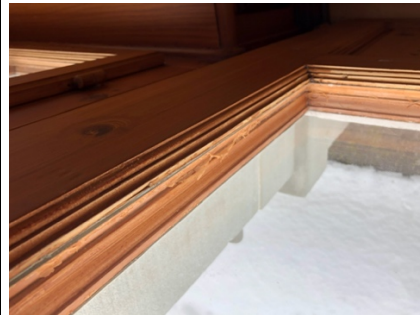
Fenster (Instandsetzungsbedürftig)

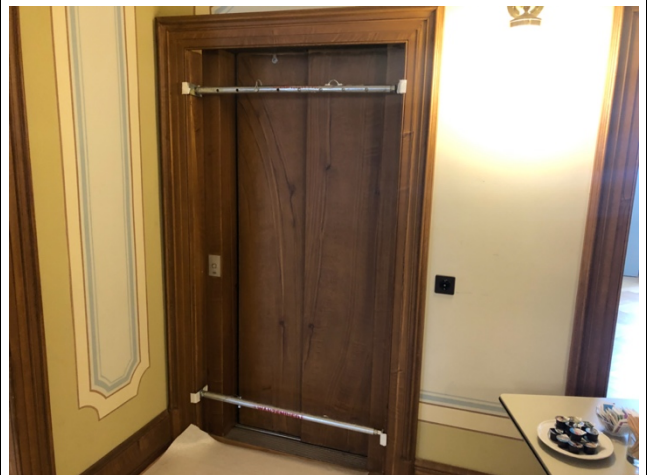
Lift (wird 2021 ersetzt)

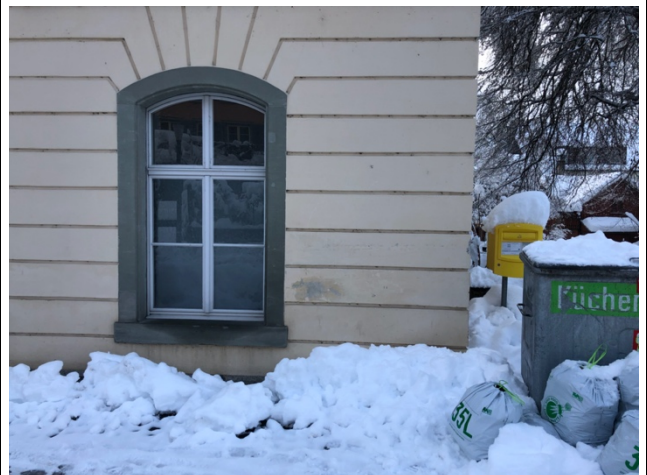
Fassadenschäden (vereinzelt)

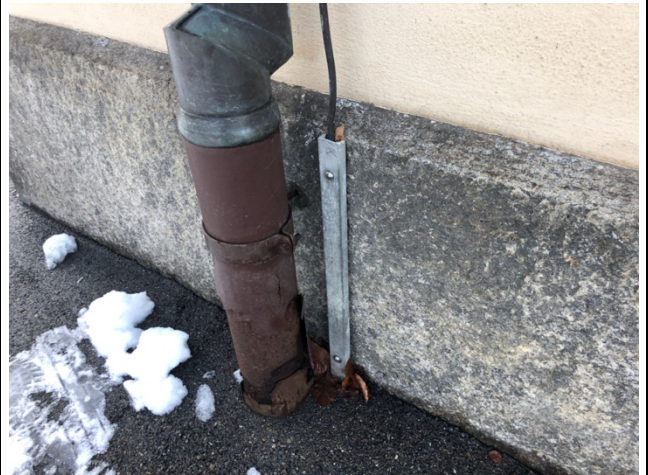
Schadhafter Dachablauf (Sockelbereich, korrodiert)

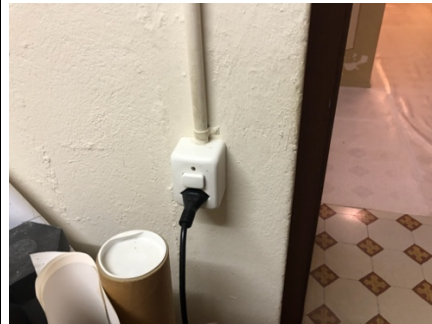
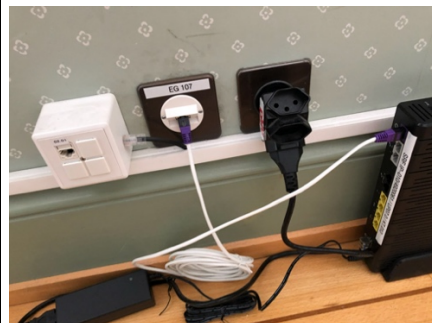
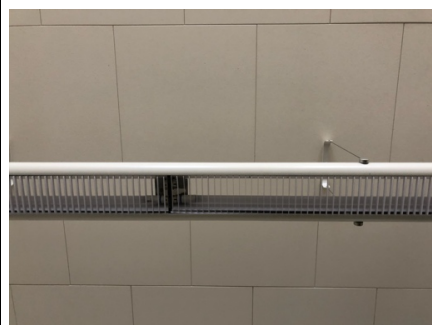
Elektroinstallationen (teilweise veraltet)

Leuchtmittel noch kein LED
